Lufttüchtigkeitsanweisung

LTA-Nr.: D-2009-204

Binder Motorenbau GmbH
ASH 25 EB 28

Mögliche Loslösung der Querruderscharniere nach einer Landung mit aufgelegtem Flügel im Querruderbereich.

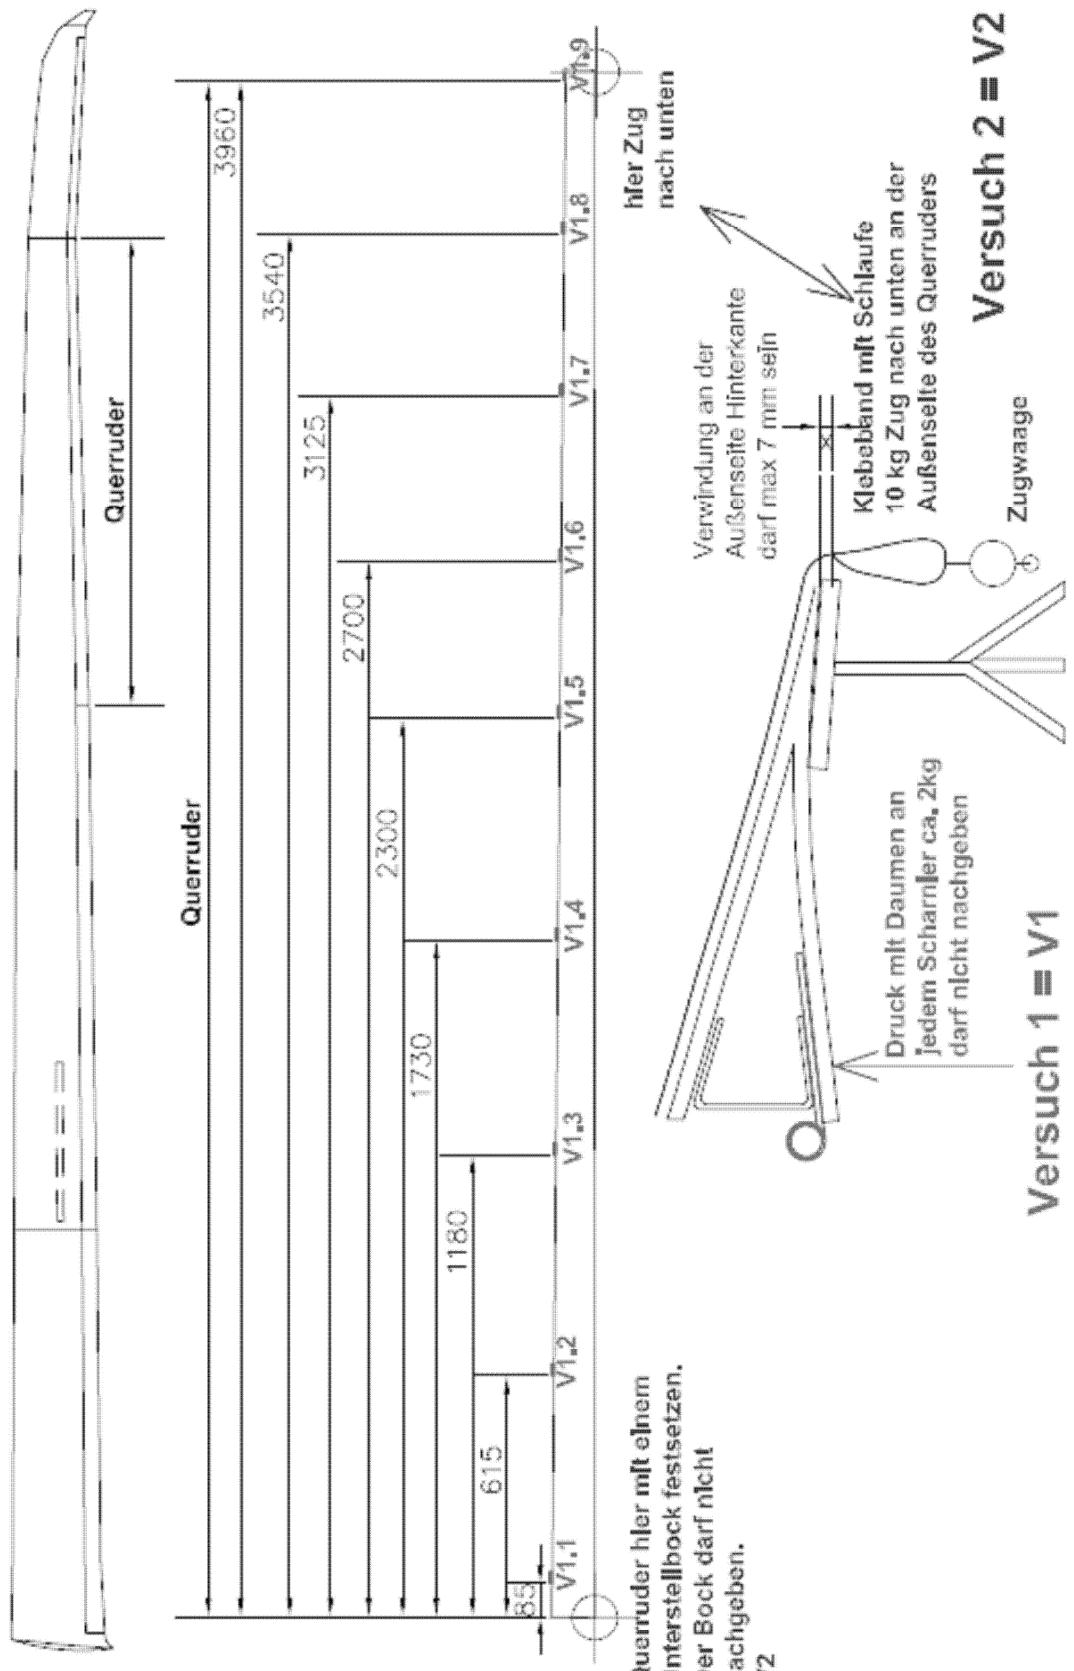
Prüfprogramm Seite 2 von 2

Die genau Position der Ruderscharniere sind der Zeichnung (Seite 2) zu entnehmen.

Das Querruder an der Innenseite (siehe Zeichnung) mit einem Unterstellbock festsetzen. An der Außenseite einen Klebeband mit Schlaufe, in der die Zugwaage eingehängt wird anbringen. Zugwaage mit 10 kg quer ziehen. Die Auslenkung sollte nicht mehr als ca. 7mm haben.

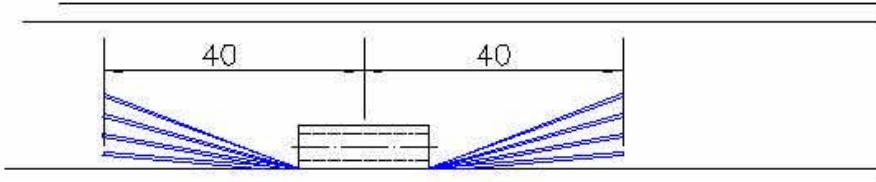
Bild 1 1.Arbeitsschritt
4 x Kohleroving 22tex

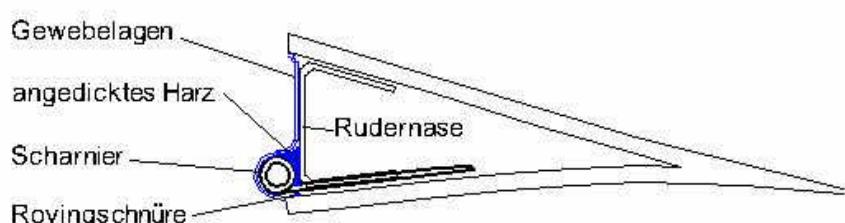
Bild 2 2.Arbeitsschritt
1 Lage Kohle 200g/m² diagonal
1 Lage Kohle 200g/m² längs
