Blatt 1 von 4	Technische Mitteilung ASH 25 EB 28 – B5	Binder Motorenbau GmbH D – 97645 Ostheim
Gegenstand:	Verstärkung der Querruderscharniere	
Betroffen:	ASH25 EB 28 , EASA TCDS.A.076 - nur Baureihe ASH 25 EB 28	
Dringlichkeit:	Maßnahme 1 innerhalb von 14 Tagen, bzw. bei Landungen mit aufgelegtem Flügel im Querruderbereich oder Ringelpietz vor dem nächsten Flug Maßnahme 2 wenn bei der Inspektion nach Maßnahme 1 Schäden festgestellt werden sofort, ansonsten spätestens bis zum 31.12.2009	
Grund:	losgelöste Querruderscharniere nach einer Landung mit aufgelegtem Flügel im Querruderbereich und Ringelpietz	
Maßnahmen:	<p>1) Prüfen der Verklebung der Querruderscharniere und Messung der Torsion der Querruder gemäß Formblatt: <i>ASH25EB28 Prüfprogramm Querruderscharniere</i></p> <p>Wenn Schäden vorhanden sind, sind diese sofort beim Hersteller zu reparieren.</p> <p>2) Verstärkung nach Arbeitsanweisung ASH25EB28 vom 02.04.2009 auszuführen</p>

Prüfprogramm Querruderscharniere

**Arbeitsanweisung für die
Verstärkung der Querruderscharniere der
ASH25EB28
Werk Nr. 1-10 vom 2.4.2009**

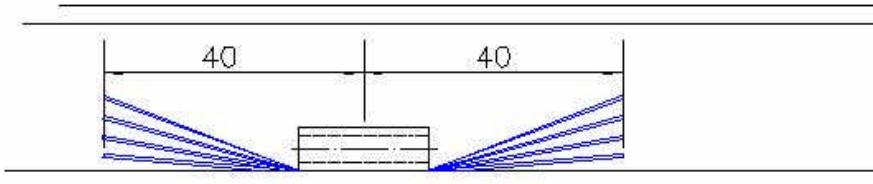
Bild 1 1.Arbeitsschritt
4 x Kohleroving 22tex

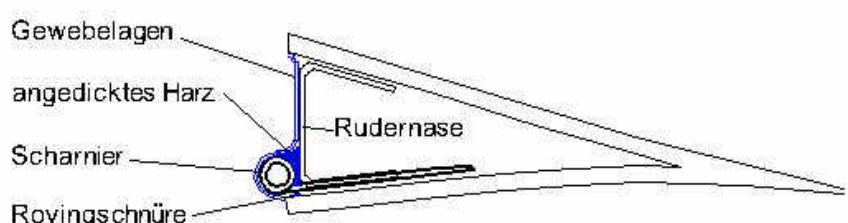
Bild 2 2.Arbeitsschritt
1 Lage Kohle 200g/m² diagonal
1 Lage Kohle 200g/m² längs
